Verschleißschutz von Scholten GmbH macht Instandhalter gelassen:

## Störungsfreie Zementproduktion in Lägerdorf

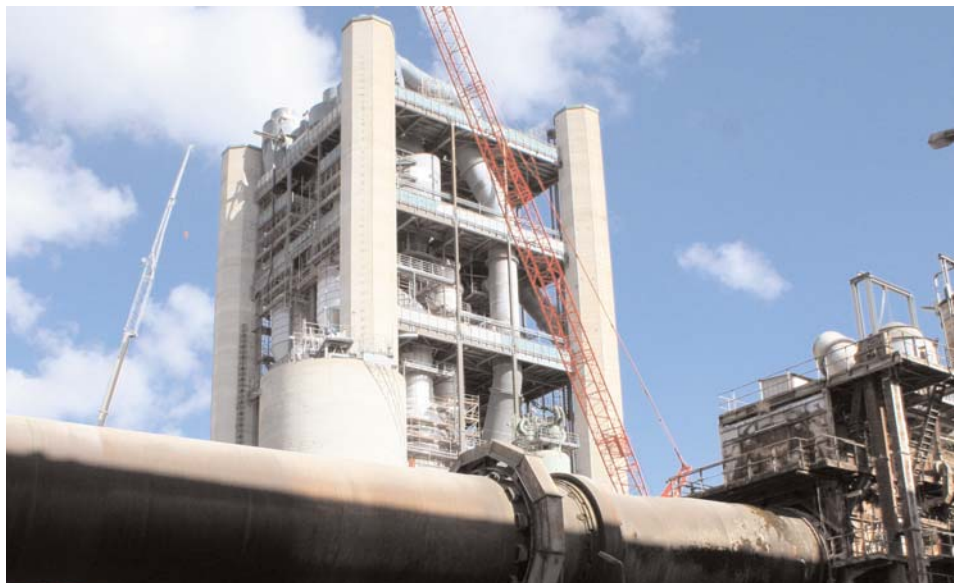
Der Steigrohrtrockner im Werk Lägerdorf hat eine Höhe von 60 Meter.

in Lägerdorf in diesem Bereich seit acht Jahren Verschleißschutzlösungen der Th. Scholten GmbH aus Wülfrath ein. Der etwa 60 Meter hohe Steigrohrtrockner mit seinen beiden Steigrohren misst einen inneren Durchmesser von knapp drei Metern. Sie sind komplett mit Wear-Stop von Scholten ausgekleidet.

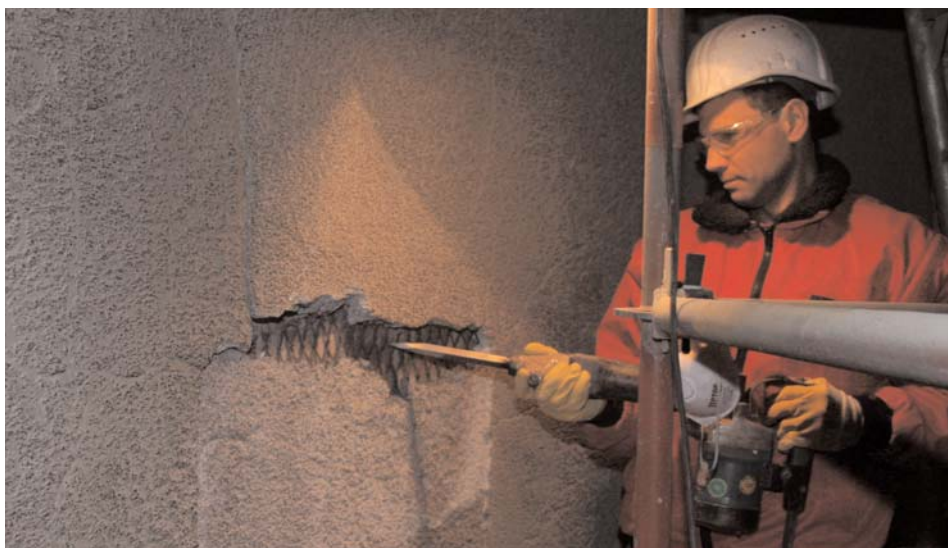
Individuelle und fachgerechte Prüfung und ggf. Reparatur der Beschichtung sichert dem Betreiber eine störungsfreie Produktionszeit. (Foto: wed)

Scholten-Bauleiter Karl Tomczak: „Die Restschicht von WearStop war auch nach fast einem Jahr Produktion noch an vielen Stellen sehr gut, so dass wir vielfach nur auf Schadstellen prüfen und diese ausbessern mussten.“

Eine Woche waren die Fachleute des Wülfrather Unternehmens bei Holcim. Dann waren alle schadhafte Stellen „wie neu“, und die Zementproduktion konnte für die nächsten rund elf Monaten wieder beginnen, auch zur Zufriedenheit von Köthke. Der Leiter Instandhaltung hat die arbeitsintensiven vier Wochen des Jahres absolviert und ist zufrieden. Auch mit den Verschleißschutzarbeiten von Scholten: „Dank der professionellen und effizienten Vorgehensweise mit einem ausgereiftem und praxiserprobten Material setzen wir seit Anfang 2000 und auch in Zukunft auf WearStop von Scholten.“

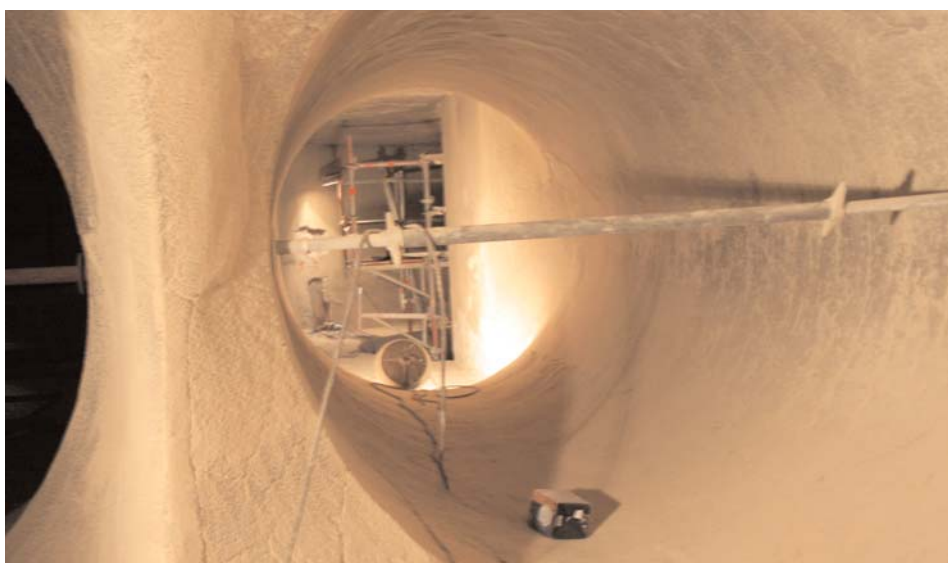
Das Steigrohr zu den Abscheidezyklonen hat einen Durchmesser von 2.900 Millimetern und ist komplett mit WearStop ausgerüstet. (Foto: wed)

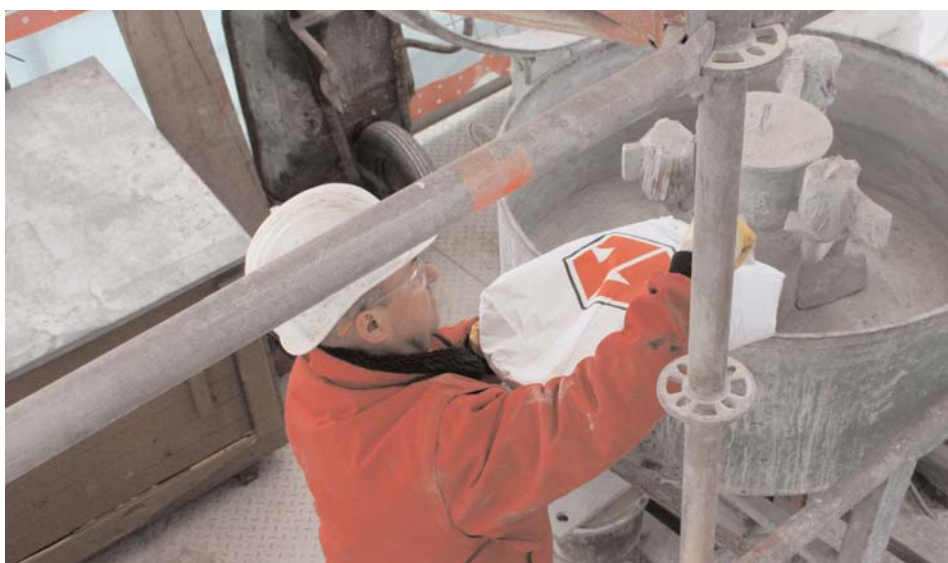
Die Verschleißschutzmasse WearStop wird in einem Mischer angerührt und manuell mit Kelle und Glätter aufgetragen. (Foto: wed)

Bei der Neuinstallation von WearStop wird zunächst ein Streckmetall auf die zu schützende Wand aufgeheftet, auf das dann die zähe Verschleißschutzmasse in einer Dicke von 20 bis 30 Millimeter aufgetragen wird. Bei der jetzt unlängst erfolgten Revision in Lägerdorf mussten die Steigrohre und Zykclone nicht vollflächig behandelt werden.
